永州宁远“10·10”较大火灾事故 调查报告

永州市政府事故调查组

2024年12月9日

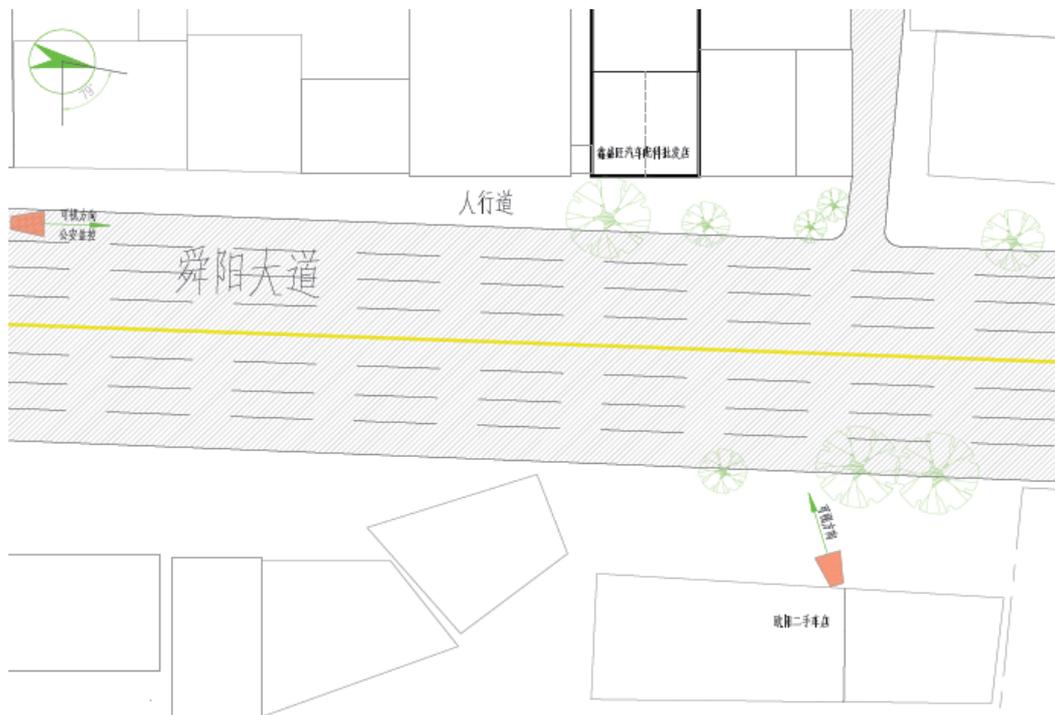
图三：监控点位图

建筑内部未发现视频监控探头残骸，外部南侧红绿灯路口有公安部门监控摄像头（名称：春陵路628号房前）、马路对面“欧阳二手车”门店门口摄像头可拍摄到乐某万房屋门前情况。（见图三）

4) 通过视频分析报告，2024年10月10日23时46分43秒起火房屋一楼大门中部墙体隔断的北侧上部可见映光，随即23时48分55秒出现第一次爆炸，呈现由弱变强的光特征，符合弱火源的特征；

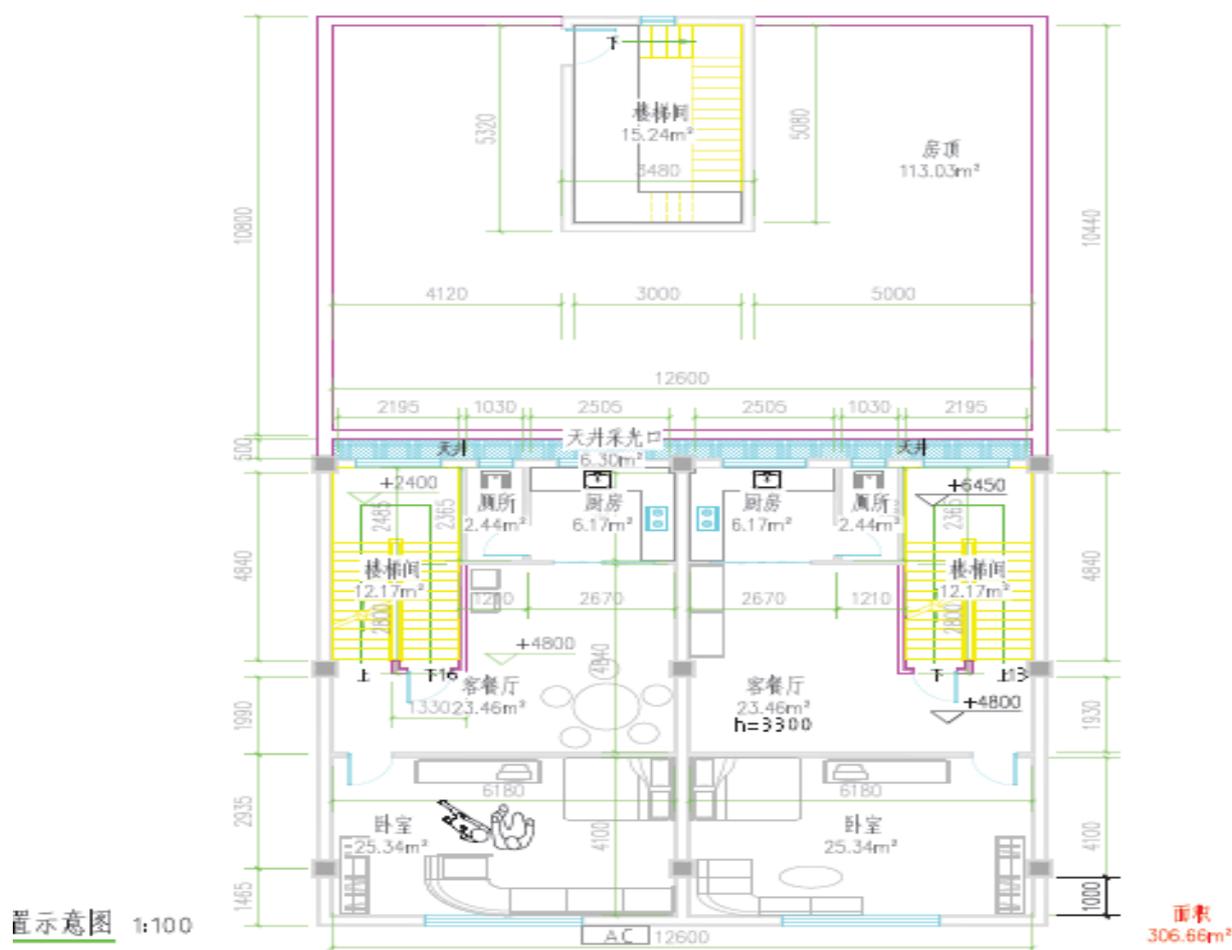
荆某力，女，汉族，43112619*****，在火灾中受伤，在永州市中心医院烧伤科接受治疗。（人员分布见图四、图五）

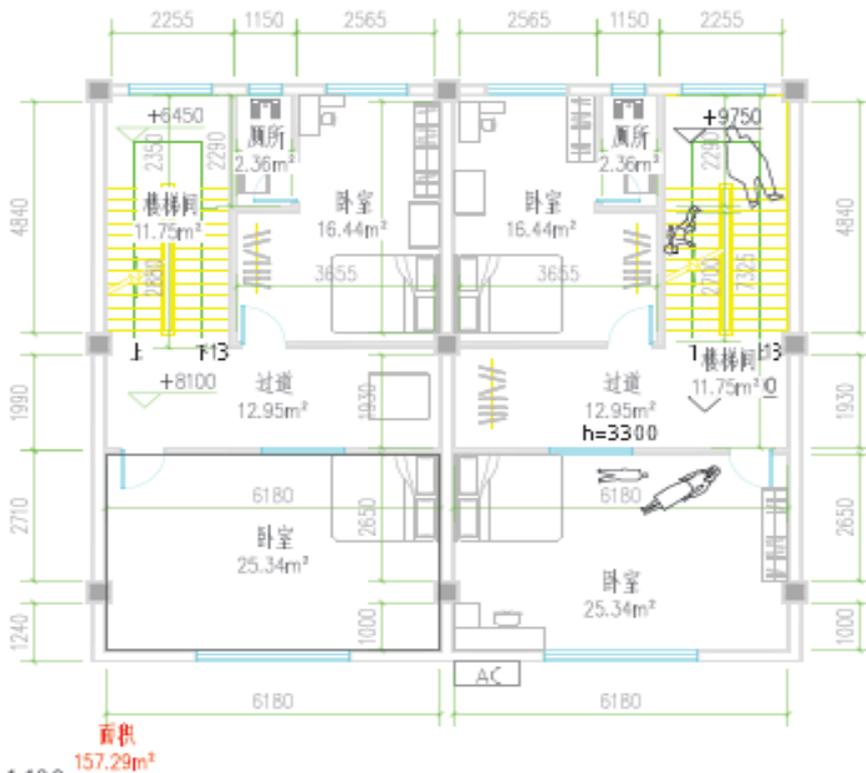
图五：三楼人员分布（乐某伟、李某俐、乐某洋、乐某洲）

（2）建筑内防火分隔不到位。店铺经营者缺少基本安全意识，以店为宅，存放易燃易爆物品的场所与住宅设置在同一栋楼内，生产、生活未做防火分隔。该建筑位于城市规划区内，相关单位对房屋建设缺少监管和指导，建筑内两侧的楼梯均从一层门店直通室外，存在先天性安全隐患。乡镇街道属地管理责任缺位，多合一场所整治和自建房安全整治隐患排查流于形式，日常安全监管不到位，一楼经营部分与北侧楼梯只采用铁皮分隔，且未分隔到顶，导致火灾发生后烟气迅速蔓延至二楼、三楼，致使三楼的人员无法安全逃生。

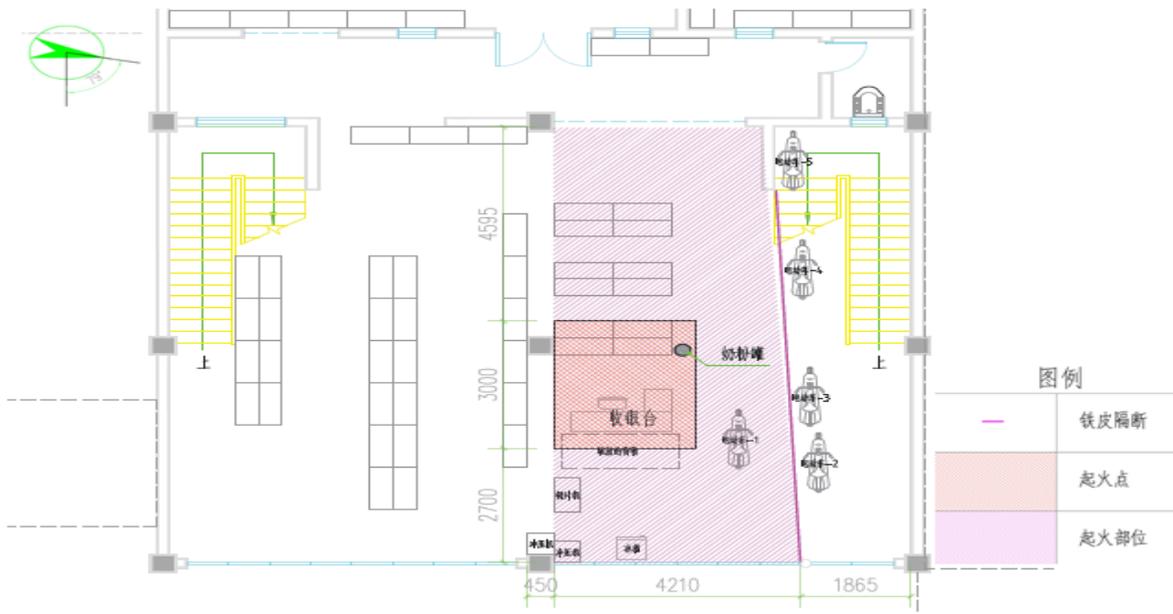
图六：起火部位与起火点区域

频，综合认定起火部位位于乐某万房屋前栋一层营业区域内距北墙1.8米至6米，距东面大门0米至10.45米区域内。

3.起火点认定：经调查，综合认定起火点为乐某万房屋前栋一层营业区域内距北墙4米至6米，距东面大门2.7米至5.7米区域内（见图六）。

汽配门店经营人在店内燃用蚊香，管理不善引燃周边瓦楞纸外包装引发火灾，着火后店内大量存放的化油器清洁剂、润滑油、灌装油漆等易燃易爆物品迅速受热爆燃，润滑油在高温下形成流淌火，助推火灾迅速蔓延扩大，同时产生大量高温有毒烟气并封堵逃生通道导致门店楼上人员伤亡。
